サクラの材質腐朽病害の診断と治療

和田博幸

((財)日本花の会 花と緑の研究所)

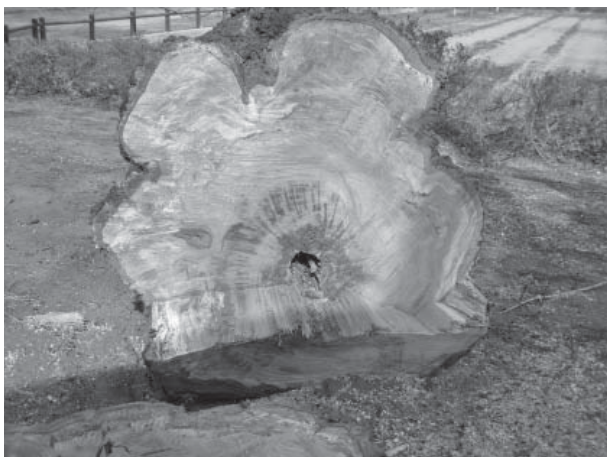
桜が潜在的に抱える問題とは、園芸品種は接木によって増やされるということである。特に真桜を台木にしたものは、樹幹が成長する過程でそれぞれの品種の自根が発達し、台木が不要となった時には地中で台木が腐り、これが腐朽菌の温床となって、根株心材腐朽を起こしやすい。現に外見は健全な染井

吉野を根元から伐採してみると、幹の中心部に必ずといっていいほど腐朽を生じ、空洞化している。(写真1) これは土壌環境の良し悪しに関わらず起こることなので、桜の診断ではこのことを常に認識しておくといよい。

写真1 根元の心材部が腐朽した染井吉野の根株

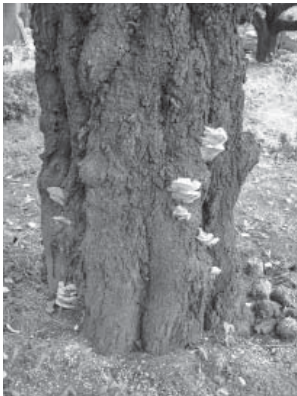
写真2 ベッコウタケ

厚膜胞子は高温耐性、耐乾燥性、アルカリ土壌対

応性があり、他のキノコ類が生育しにくい都市の植栽環境の中で生き抜く能力を持っている。狭い植え柵で、道路工事などで根を傷つけたり踏圧害を受けたりしている桜に発生しているのを見ることができると。 (写真2)

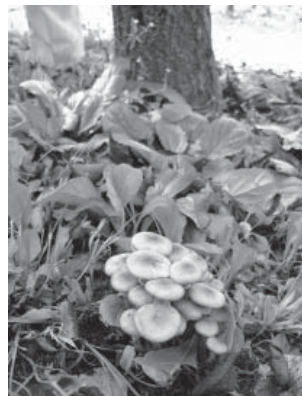
写真3 ナラタケ

土壌含水率が80～90%になるような条件で、最も菌糸が繁殖することが実験的には知られている。したがって、いつも湿っているような植栽場所にある桜は注意を必要とする。夏場に水涸れ症状で葉が黄色く変色、落葉し始めた場合は、ナラタケもしくはナラタケモドキによる被害が疑われる。根元の樹皮を剥ぎ、白い菌糸膜が形成層の部分を覆い、樹皮にキノコ臭がするようであれば本種が原因と考えてよい。 (写真3)

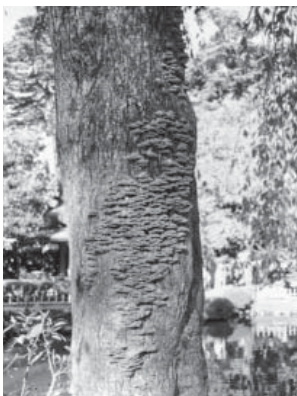
写真4 カワウソタケ

衰弱した桜の枝や幹の傷口から侵入する。腐朽の進行速度が速く、幹や枝の縦断方向に腐朽を進行させ心材を空洞化させる。 (写真4)

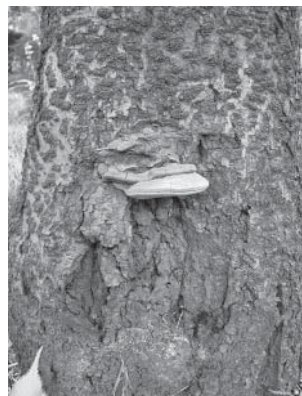
写真5 コフキササルノコシカケ

不適切な位置での剪定や切り口処理がされていない桜に多く発生する。腐朽力が強く短期間に樹勢を衰弱させることがある。子実体は多年生で、年輪状の環溝と環紋を前年の子実体の下側に毎年形成する。胞子の飛散時期には子実体周辺を胞子でココア色に変色させる。 (写真5)

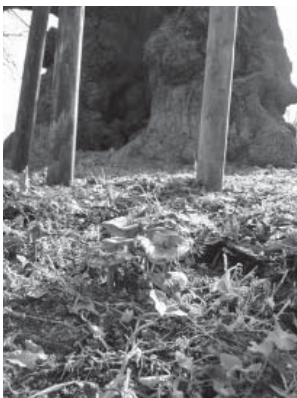
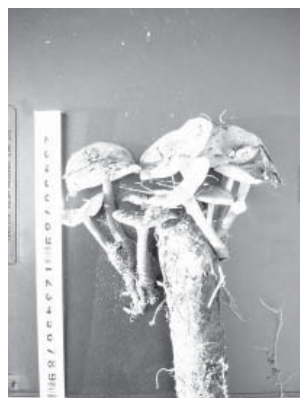
写真6

工事では、過去に根元周りに盛土された土壌を取り除き、養分と有用な微生物などを多く含む生物性に富んだ良質な培養土に入れ替えた。盛土部を掘削した際に土壌中にはナラタケ類の根状菌糸束が見つかったこともあり、将来ならたけ病の罹病が懸念された。

1年目の工事が終わり、別の目的でケヤキの杭を入れ替えた土壌に差し込んでおいたところ、平成15年の晩秋にはケヤキの杭にナラタケの菌糸が付着し、子実体まで観察された。この子実体はその形態から後日、ヤワナラタケであろうと判明した。（写真6、7参照）

山高神代ザクラの根元で見られたヤワナラタケと思われる子実体。

工事から4年が経過したが、その後はナラタケ類の子実体は観察されてない。入れ替えた土壌中には健全な山高神代ザクラの根が伸長しており、根腐れやネコブセンチュウ病などの症状も抑えられている。

壌の物理性と化学性、生物性を改善し、健全な土壌環境をつくることで、ならたけ病の罹病を抑えられる可能性がうかがえる。おそらく生物性に富んだ土壌内で、ナラタケ菌と他の微生物とが拮抗し合い、ナラタケ菌の根への侵入を防いでいるのではないかと思われる。

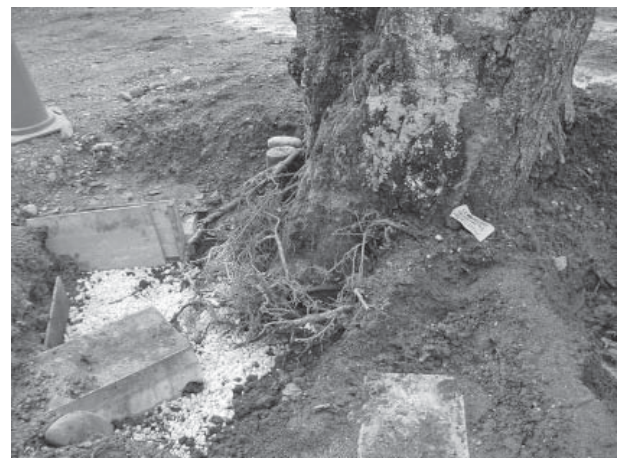
写真8 逆伏U字溝根系誘導工の工事状況。

桜並木の中には地際にベッコウタケの子実体が著しく発生しているものもあったが、逆伏U字溝根系誘導工により、ベッコウタケの子実体発生が抑えられている。ベッコウタケは根や地際の傷などから侵入して心材を腐朽、幹の窪みや開口空洞など幹の内部から外気に近いところで子実体を出現させる。工事完了後に子実体が出現しなくなった理由としては、健全な幹の肥大が促され、心材と外部との空気の遮断が起り、子実体が出現できなくなったのではないかと考えられる。黒土や粉炭、バーク堆肥、山砂、黒曜石パーライトで改良した土壌中には、新たな根がよく発根し、樹勢回復が図られている。（写

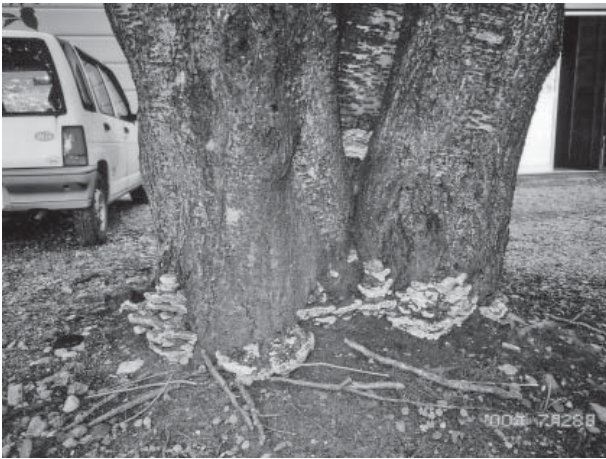
写真9 工事前に根元にベッコウタケの子実体が著しく発生した
(写真:黒坂登)

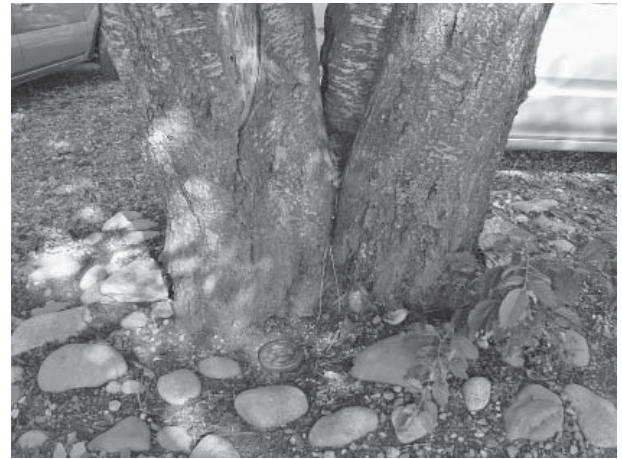
写真10 工事後には子実体の出現がなくなった
(写真:黒坂登)

気候条件などによっても子実体の出現は左右されるであろうが、本例は健全な土壤環境により樹勢回復が図られたことで、ベッコウたけ病の進行が抑制されたと考えたい。
