サクラの材質腐朽病害の診断と治療

和田博幸

((財)日本花の会 花と緑の研究所)

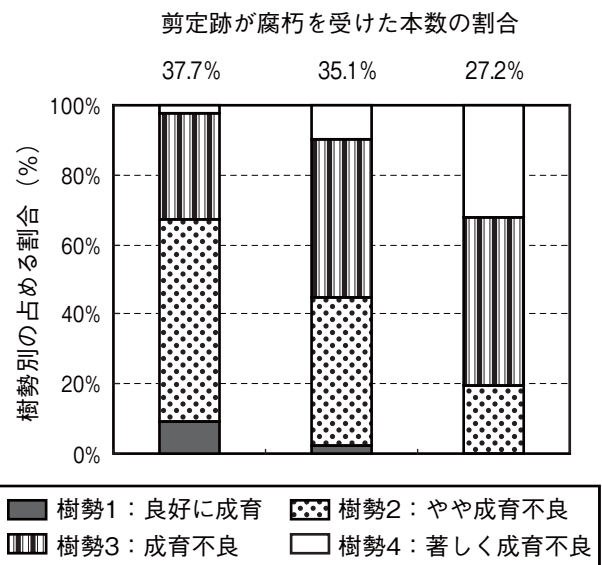
図2 剪定跡の腐朽と樹勢との関係

剪定跡の腐朽と樹勢との関係を図2に示した。剪定跡から腐朽が侵入していたものが、全体の約6割以上あり、桜は剪定跡から腐朽しやすい傾向にあることを再認識した。樹勢との関係は、剪定跡の腐朽がないものほど良好な生育状態の割合が大きく、著しく腐朽が進行したものほど樹勢が悪くなる傾向にあった。剪定跡の腐朽の進行と樹勢衰退は相関関係

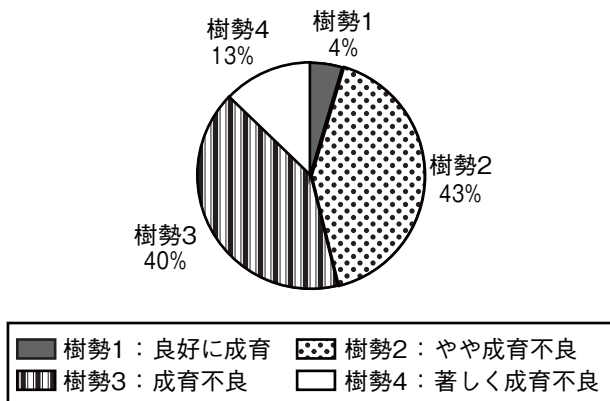
図1 外観診断による樹勢区分

外観診断の結果を図1に示した。主な調査地は靖国神社の外苑で、著しく踏圧を受けて、かつ密植状態にあった。良好に生育しているものから順にランク分けし、その結果は、樹勢1がわずか4%しかなく、樹勢2および樹勢3の割合がほぼ同じで約40%、著しい不良は13%で全体の1割を越していた。相対的に樹勢は衰退しており、踏圧と密植による悪影響が見られた。

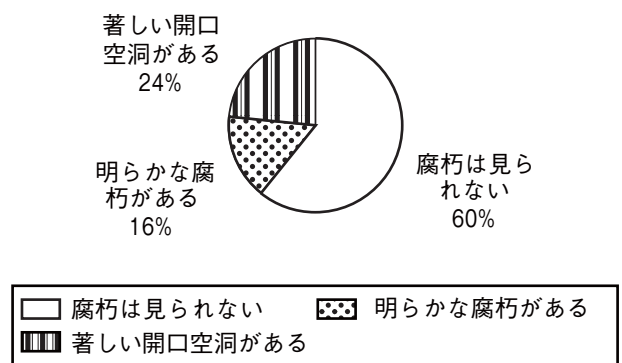
図3 剪定跡の腐朽と樹勢との関係

根元や幹の腐朽状況(外観)を図3に示した。全体では40%に外観からも腐朽が確認された。そのうちの半数以上にあたる24%は開口空洞となっており、桜は心材から辺材まで、腐朽の進行が早い樹木であることが理解できる。また、腐朽の原因は剪定との関係が深いことは、剪定跡の腐朽と樹勢との関係(図2)からも分かっており、今後は樹形管理と処理後の切り口の処理について検討し、適切な手法とチェック体制の確立が桜の保全に必要であることをうかがわせた。

これらのことから、桜の腐朽は剪定や踏圧、密植など、人為的な要因で腐朽菌の侵入、進行が見られるため、桜の保全には管理作業の見直しとチェック、迅速で適正な対応が桜の健全な生育を促し、良好な状態を継続させることにもつながると推察された。
